概 述

广西大塘至浦北高速公路是《广西高速公路网规划(2018~2030)》中布局方案“1环12横13纵25联”中的“横10线北流(清湾)至凭祥”的重要组成部分,项目环评报告书于2016年5月获广西壮族自治区环境保护厅批复(桂环技函[2016]35号),工可报告于2017年5月获自治区发改委批复,初步设计方案及施工图设计方案分别于2017年6月、2017年12月获自治区交通厅批复。

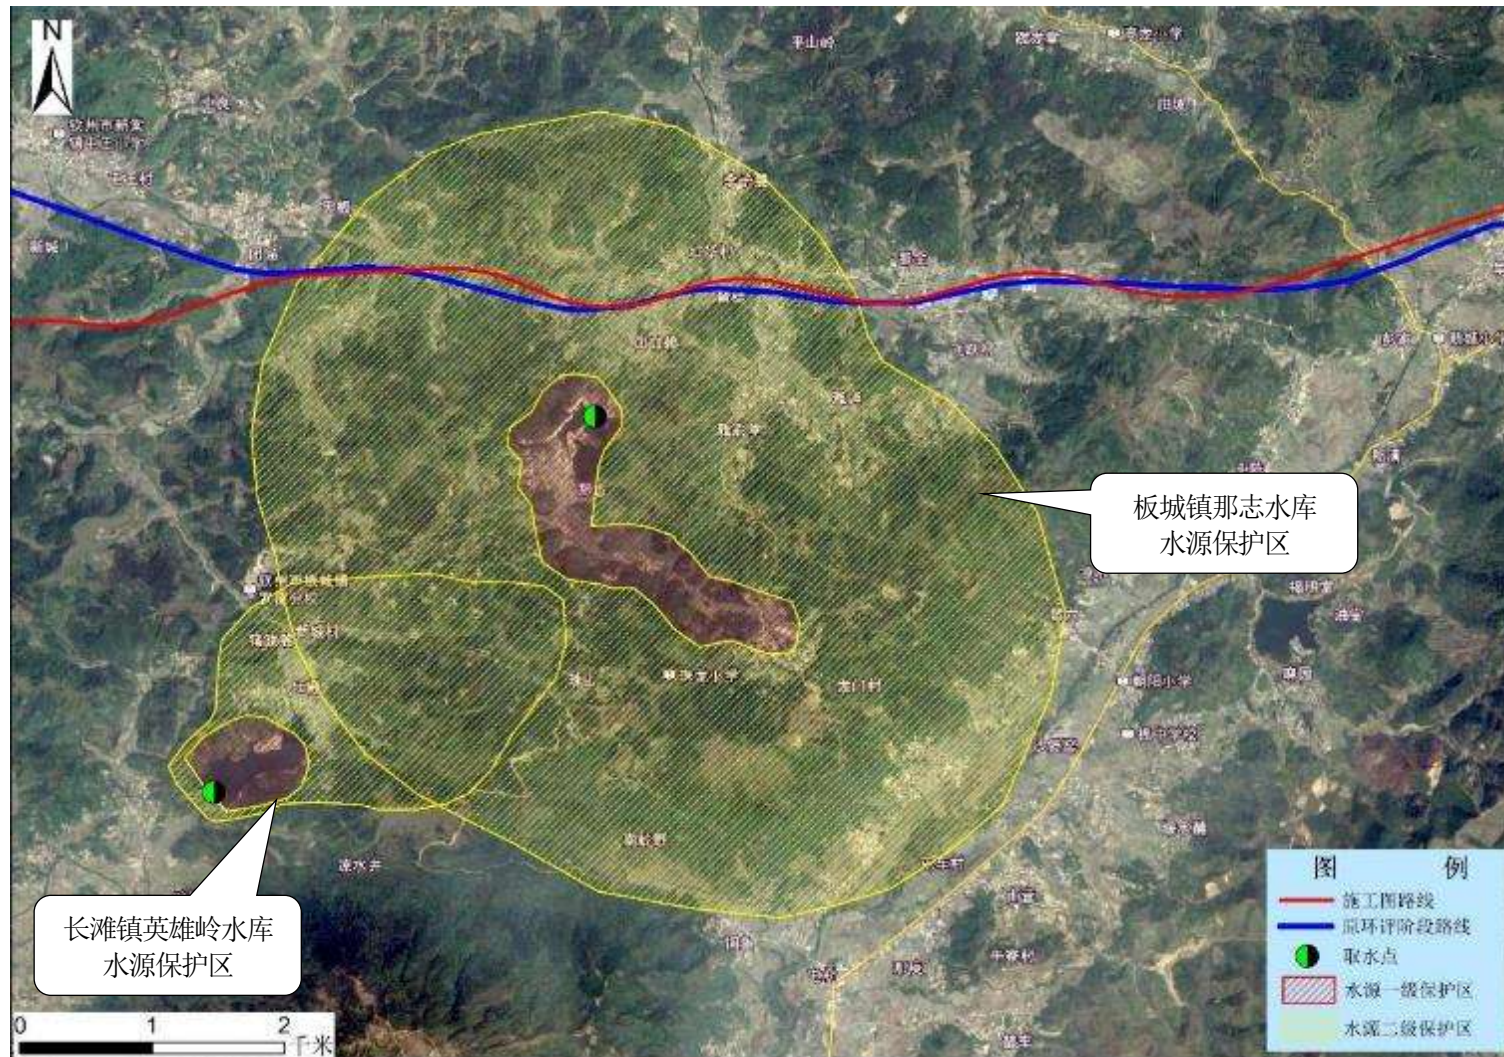
图2.4-1 项目路线与钦北区长滩镇英雄岭水库、板城镇那志水库水源保护区关系示意图

项目路线与板城镇那志水库水源地保护区关系见图 2.4-1。

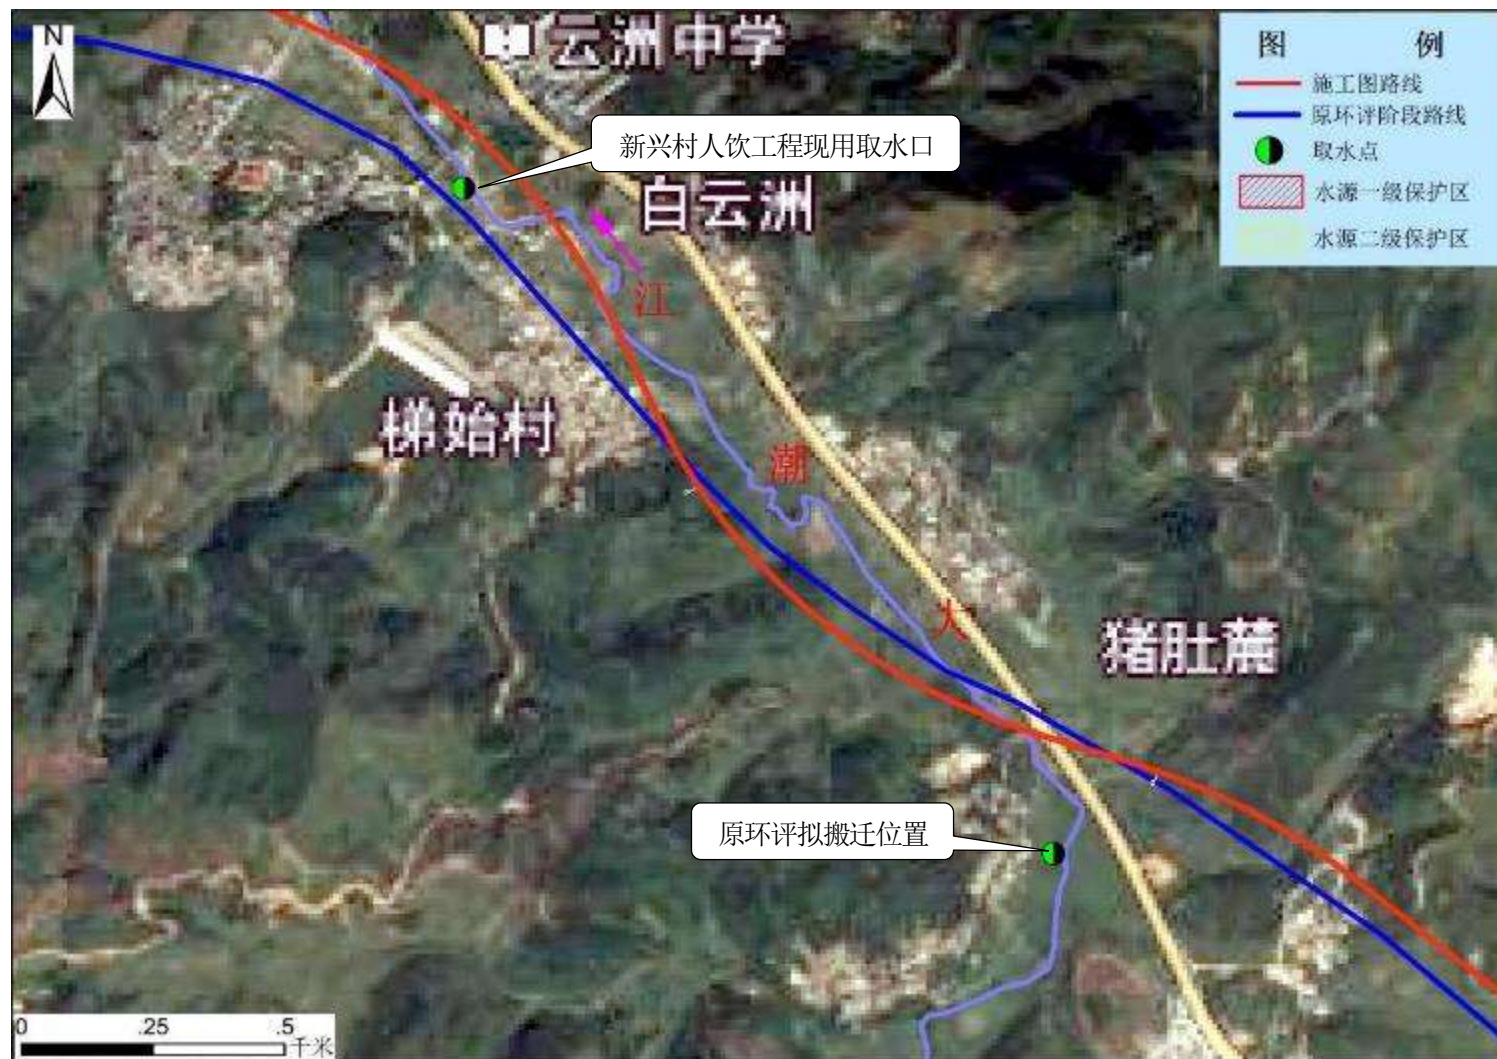
图2.4-5 项目路线与灵山县新圩镇新兴人饮工程现用取水口及原环评拟搬迁位置关系示意图

项目路线方案与新兴人饮工程现用取水口及拟搬迁位置关系见图 2.4-5。

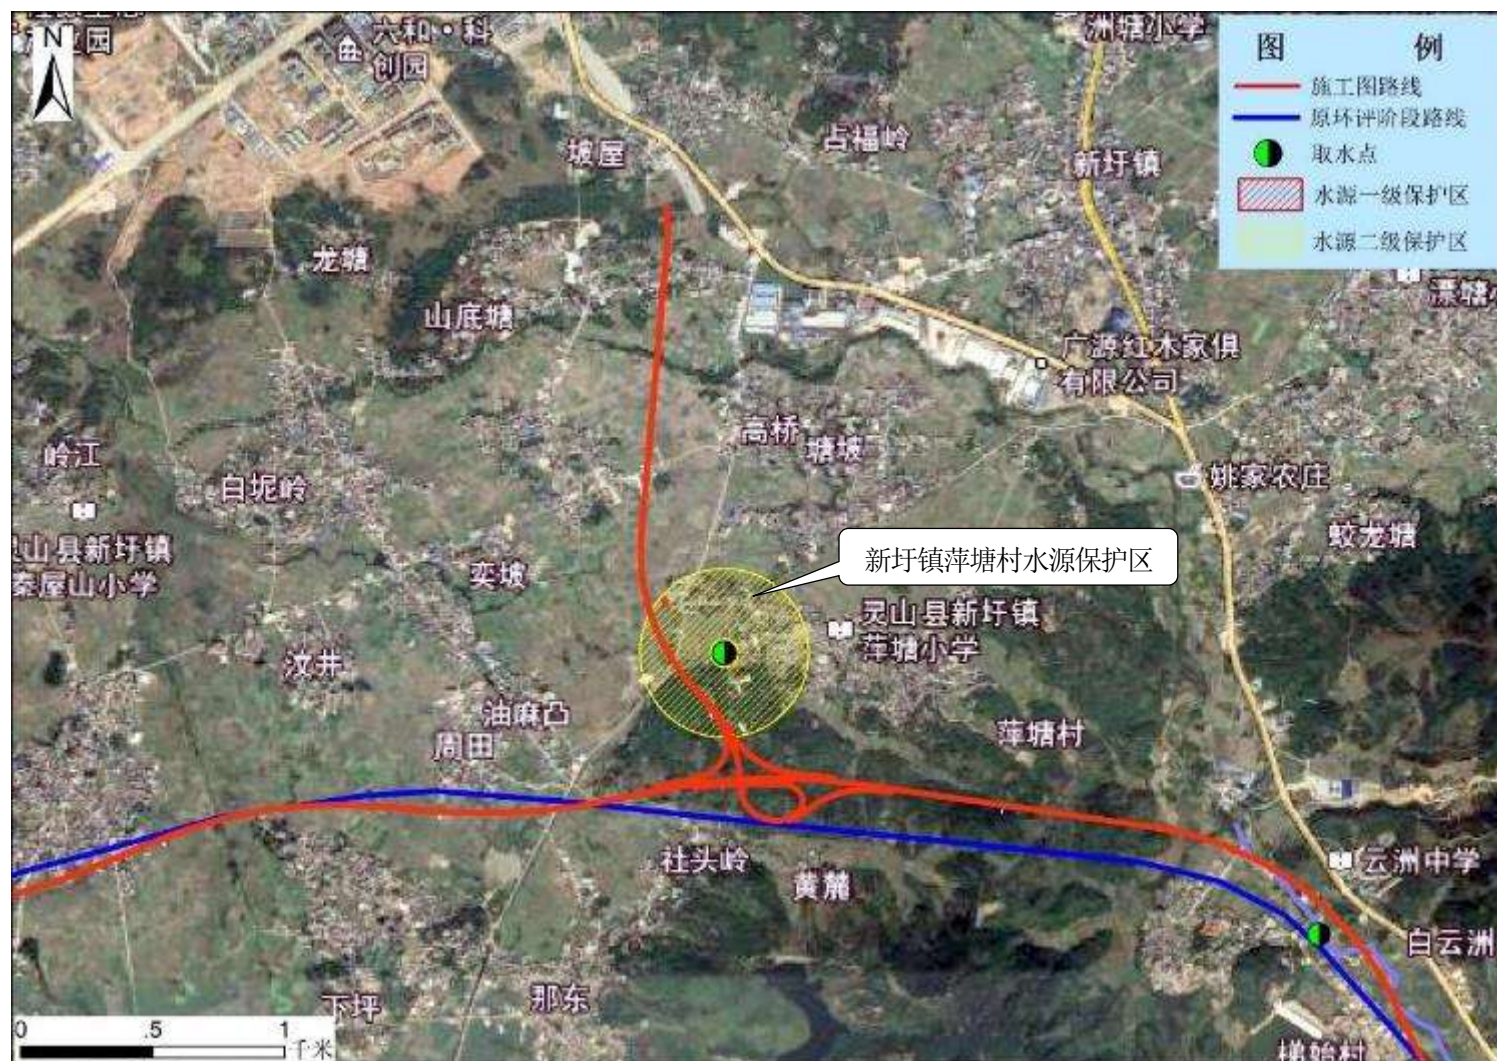
图2.4-7 项目路线与灵山县新圩镇萍塘村水源保护区位置关系示意图

项目路线方案与新圩镇萍塘村水源保护区关系见图 2.4-7。

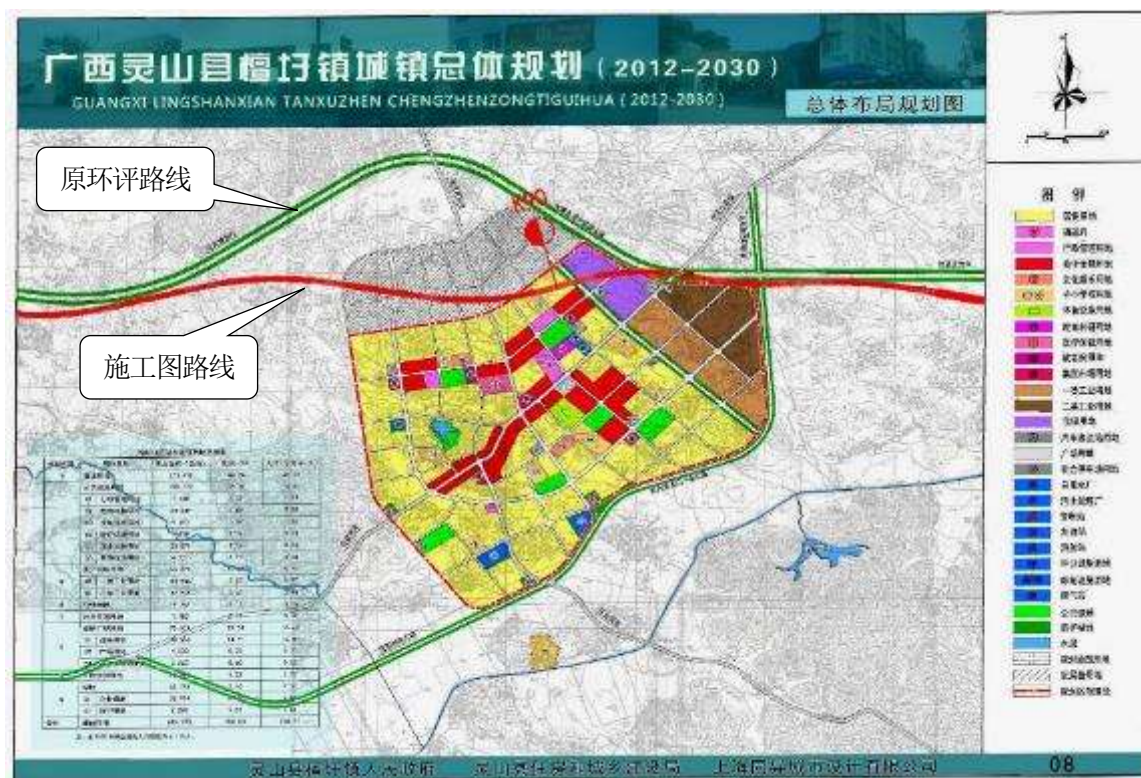
图2.4-8 项目路线与灵山县檀圩镇城镇总体规划位置关系示意图

项目与灵山县檀圩镇城镇总体规划关系见图 2.4-8。

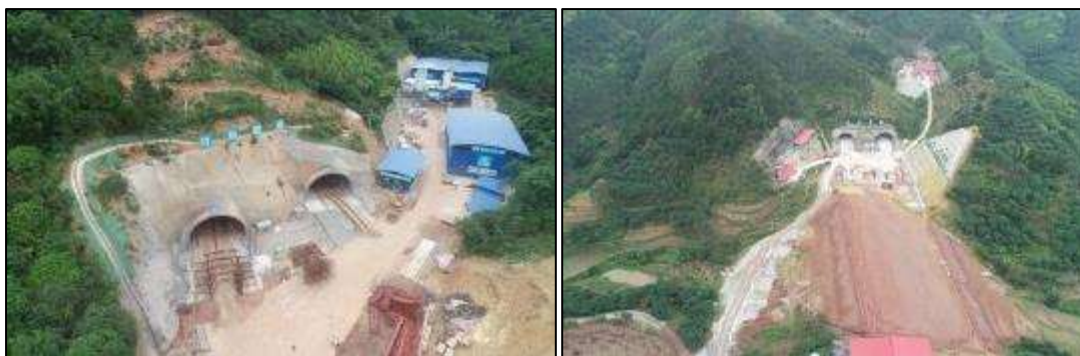
图2.5-1 河阳隧道进出口现状

河阳隧道穿越南宁市良庆区雅王村及钦州市新棠镇那达村之间的山岭，为分离式隧道，右线起讫点桩号为 YK15+308~YK17+565，设计高程为 97.098~98.608，最大埋深约 156.84m；左线起讫点桩号为 ZK15+285~ZK17+569，设计高程为 95.638~98.494m，最大埋深约 148m。

根据勘察资料，隧址区地下水含水岩组主要为松散岩类的残坡积 (Q^{e1+d1}) 层岩组和基岩类的砂岩 (J_1b_1)、花岗斑岩 ($\gamma\pi_5^{1d}$) 岩组。其中残坡积 (Q^{e1+d1}) 层地下水类型为松散岩类孔隙水，富水性较差；花岗斑岩 ($\gamma\pi_5^{1d}$) 层地下水类型为基岩裂隙水，包括构造裂隙水和风化带网状裂隙水。

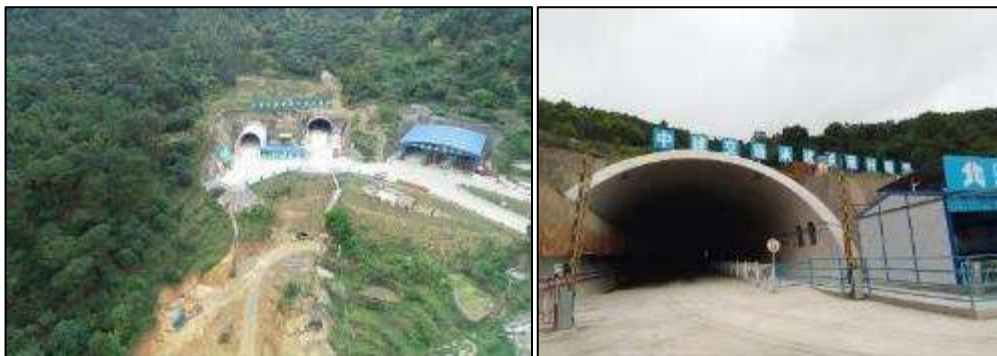
图2.5-2 罗屋村隧道进出口现状

罗屋村隧道穿越钦北区新棠镇彭家村北侧毗邻的彭家岭，隧道设计为分离式隧道，净空（孔-宽×高）为 1-11.50×5m，左线起讫点桩号为 ZK35+255~ZK36+360，设计高程 158.45~136.64m；右线起讫点桩号为 YK35+245~YK36+385，设计高程为 158.20~134.88m。

从区域看，隧址区处于相对较高的位置，隧址区在山顶、山脊处接受大气降水补给，经山体鞍部和地下水径流通道，流向隧道两端的地势低洼地段，最终随河流排泄。根据勘察资料，隧址区地下水含水层主要为第四系残坡积（ Q^{e1+d1} ）和印支期基岩（ γ_5 ）。其中残坡积（ Q^{e1+d1} ）地下水类型为松散岩类孔隙水，富水性较差；印支期基岩（ γ_5 ）地下水类型为基岩裂隙水，包括岩裂隙水、构造裂隙水和风化裂隙水。

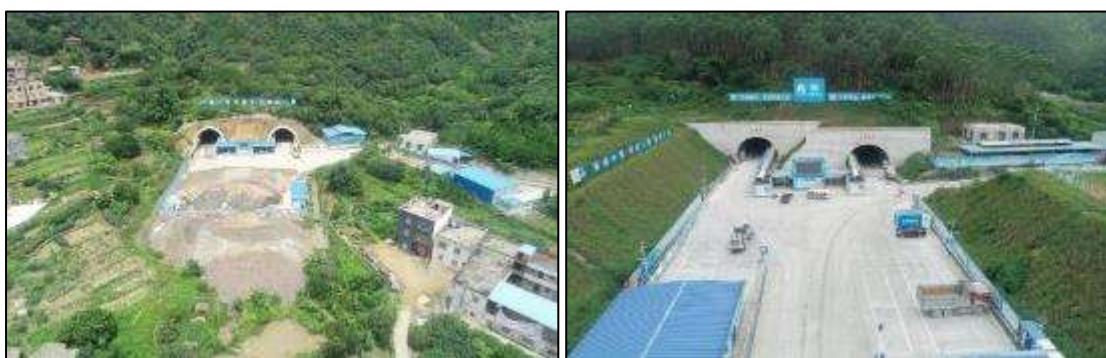
图2.5-3 平田隧道进出口现状

平田隧道为分离式隧道，左幅起讫点桩号为 ZK40+070~ZK45+180，隧道起点设计标高为 118.49m，终点设计标高为 83.56m，最大埋深约 334.1m；隧道右幅起讫点里程桩号为 YK40+085~YK45+190，隧道起点设计标高为 118.6m，终点设计标高为 84.4m，最大埋深约 333.35m，为特长隧道。

隧址地下水主要为上层滞水和基岩裂隙水，上层滞水主要赋存于浅表层的粉质粘土及全风化岩层中，主要接受大气降水及地表水补给，受季节变化影响大，赋存空间有限，水量较少；基岩裂隙水赋存于硅质页岩、硅质泥岩等的风化裂隙及节理裂隙中，主要靠大气降水、上层滞水及地表水补给，以沿裂隙渗流形式或受地表切割排出地表，其水量受风化裂隙及节理裂隙的发育程度及贯通性控制，由于场地内硅质页岩、硅质泥岩节理裂隙发育，贯通性一般，张开程度一般，推测岩层中水量一般，山坡处地下水由于地势原因，水流多由地势高处向低处渗流排泄，山坡岩层中水量一般不大。

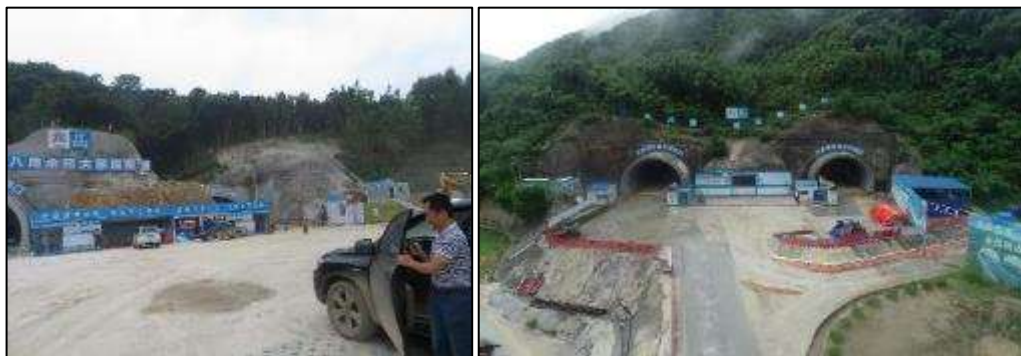
图2.5-4 大茅垌隧道进出口现状

隧道为分离式隧道，左线起讫点桩号为 ZK116+640~ZK118+508，右线起讫点桩号为 YK116+637~YK118+494。隧址区属花岗岩低山丘陵地形，地形起伏变化大，坡降大，沟谷发育。隧道洞身段主要为微风化花岗岩，岩石坚硬，整体性好，属坚硬岩类。

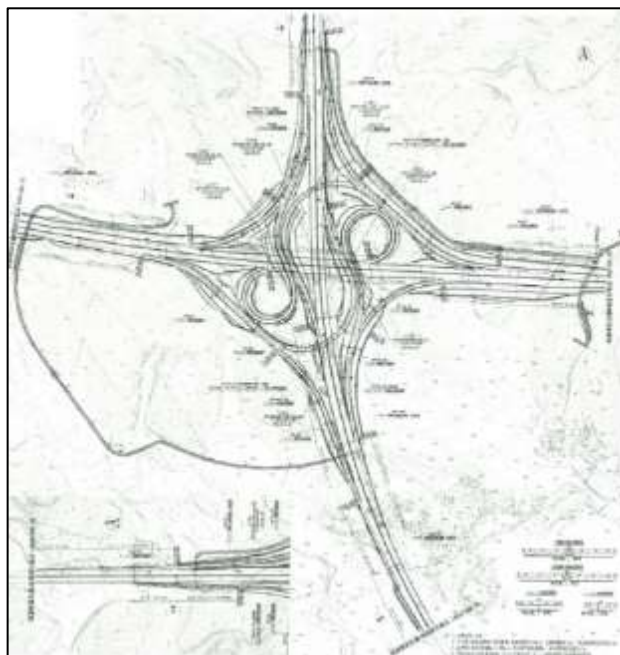
图2.5-7 陆屋枢纽互通式立交

(3) **陆屋枢纽互通式立交**：该枢纽互通式立交位于陆屋镇南湖村附近，连接六景至钦州高速公路，主要解决与六钦高速公路之间的交通互换问题。

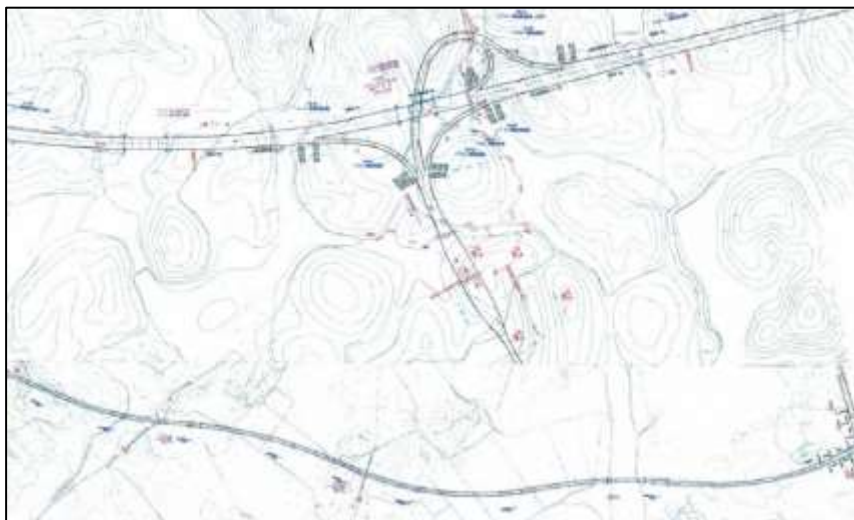
图2.5-8 那隆互通式立交

(4) **那隆互通式立交**：该互通式立交位于那隆镇北侧，连接乡道 056、县道 X312 和省道 S310 灵钦一级公路，主要服务于那隆镇、三隆镇附近等交通。
